Projekt 20: Wrack Insel Schönenwerd

RICH.UN 10972

Untersuchung des historischen Schiffswracks vor Richterswil

von
Adelrich Uhr

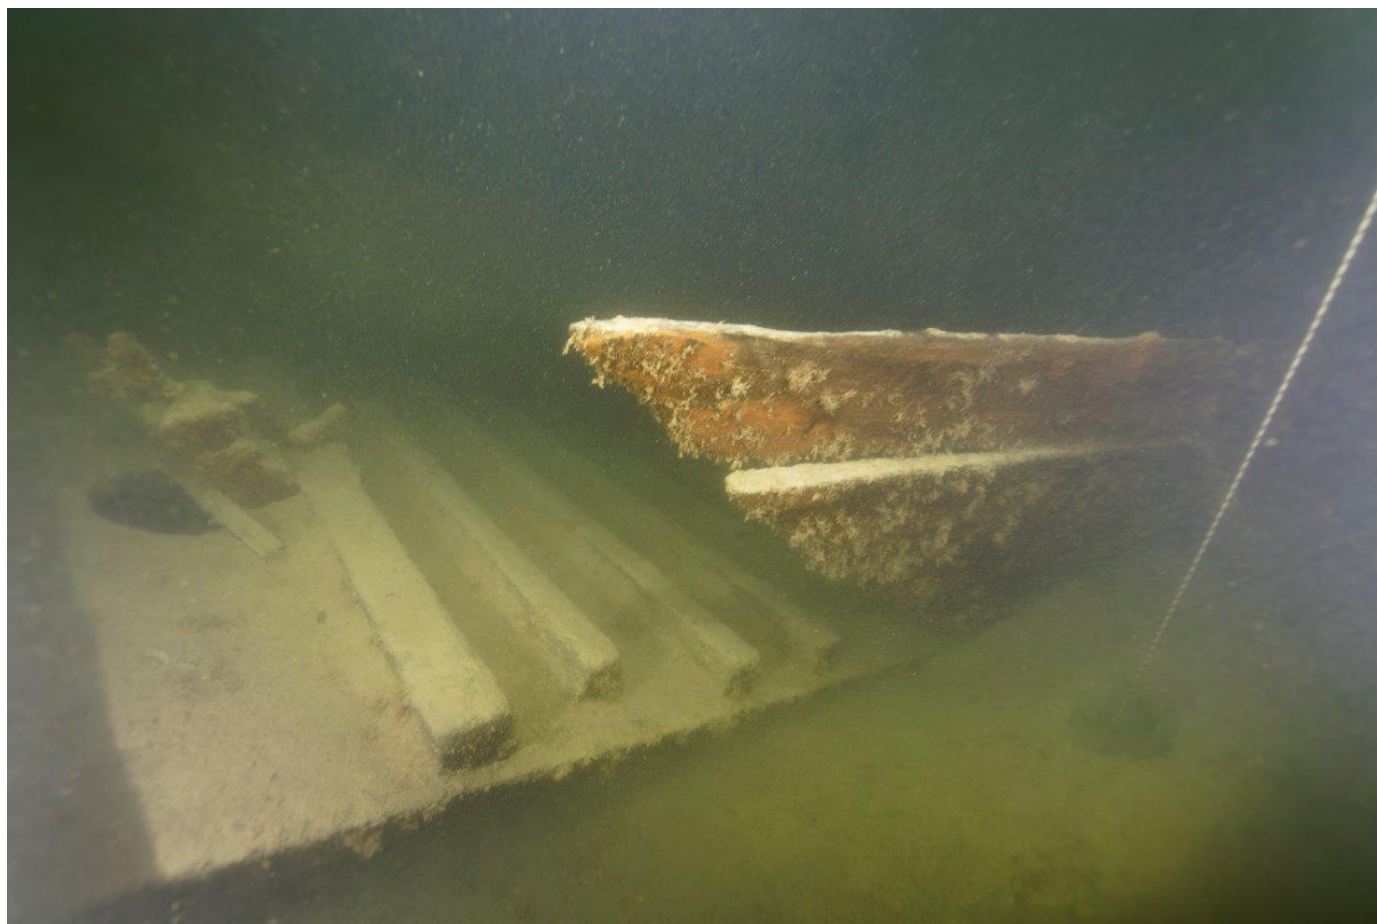
Wrack Insel Schönenwerd

Der geneigte Schiffsboden (heckseitig) ist deutlich zu erkennen

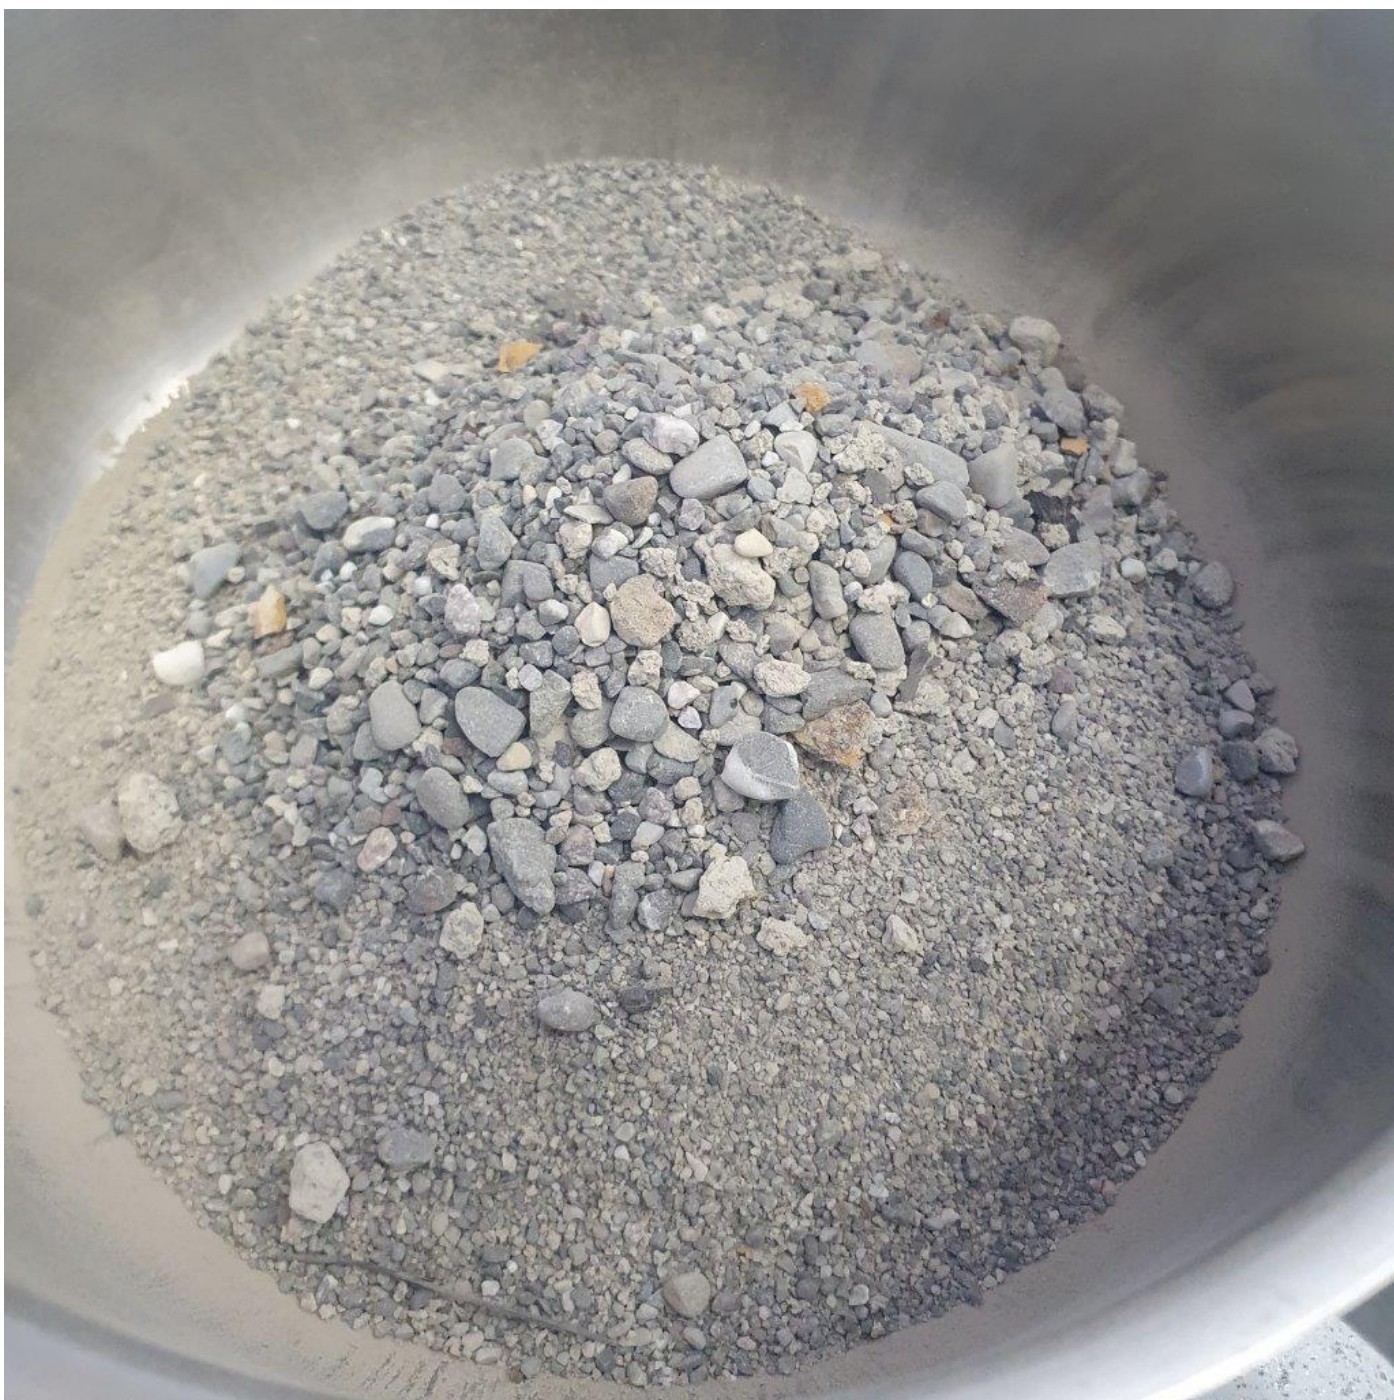
Ladung: Kies- Sand- Gemisch

Die Schiffsladung besteht aus einem Kies- Sand Gemisch. Das errechnete Volumen des Laderaumes beträgt 17,5 Meter x 3,35 Meter x 1,8 Meter = 105m³. Das Lastsegelschiff wurde nicht überladen, die gemessene Ladung beträgt rund 18m³. Das errechnete spezifische Gewicht des Sand- Kiesgemisches beträgt: 2 kg/dm³.

Das Gewicht der Ladung beim Untergang des Lastsegelschiffes betrug somit 36,75 Tonnen (ca. 40 Tonnen)

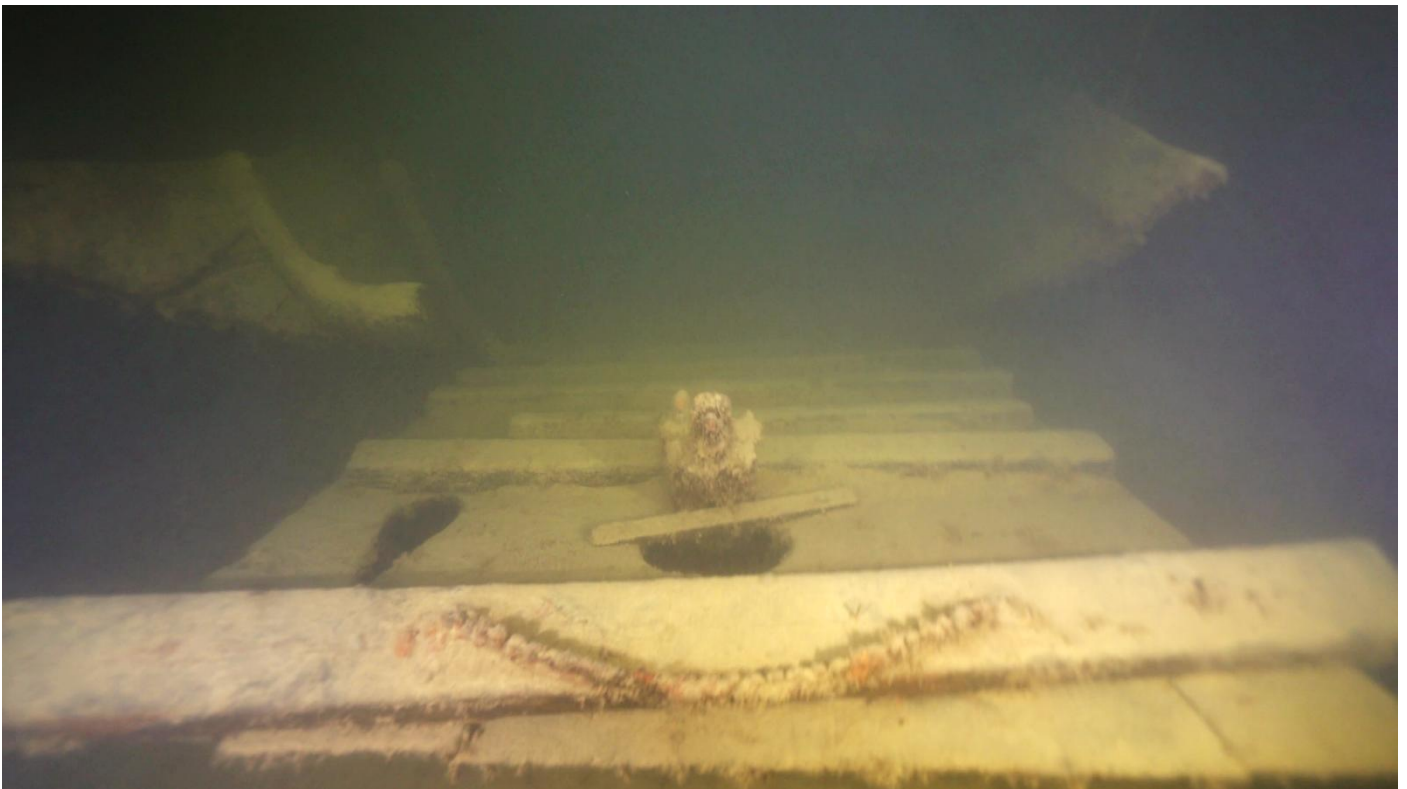
Ein möglicher Grund für den Untergang dieses nur mit ca. 20 % beladenen Ledischiffes könnte eine Fehlplanung der Bauweise gewesen sein. Sowohl am Heck wie auch am Bug liegen die Seitenwände des Wracks klaffend auseinander. Die Wände wurden sehr wahrscheinlich mittels Eisennägeln am Boden des Ledischiffes befestigt. Mit der Zeit rosteten wahrscheinlich die Nägel im Wrack durch und die Wände begannen am Seegrund auseinander zu klaffen.

Heck- Backbord

Heck- Steuerbord

Fotos der aufgeklafften Seitenwände vom Lastsegelschiff (Bilder Marc Hulett)

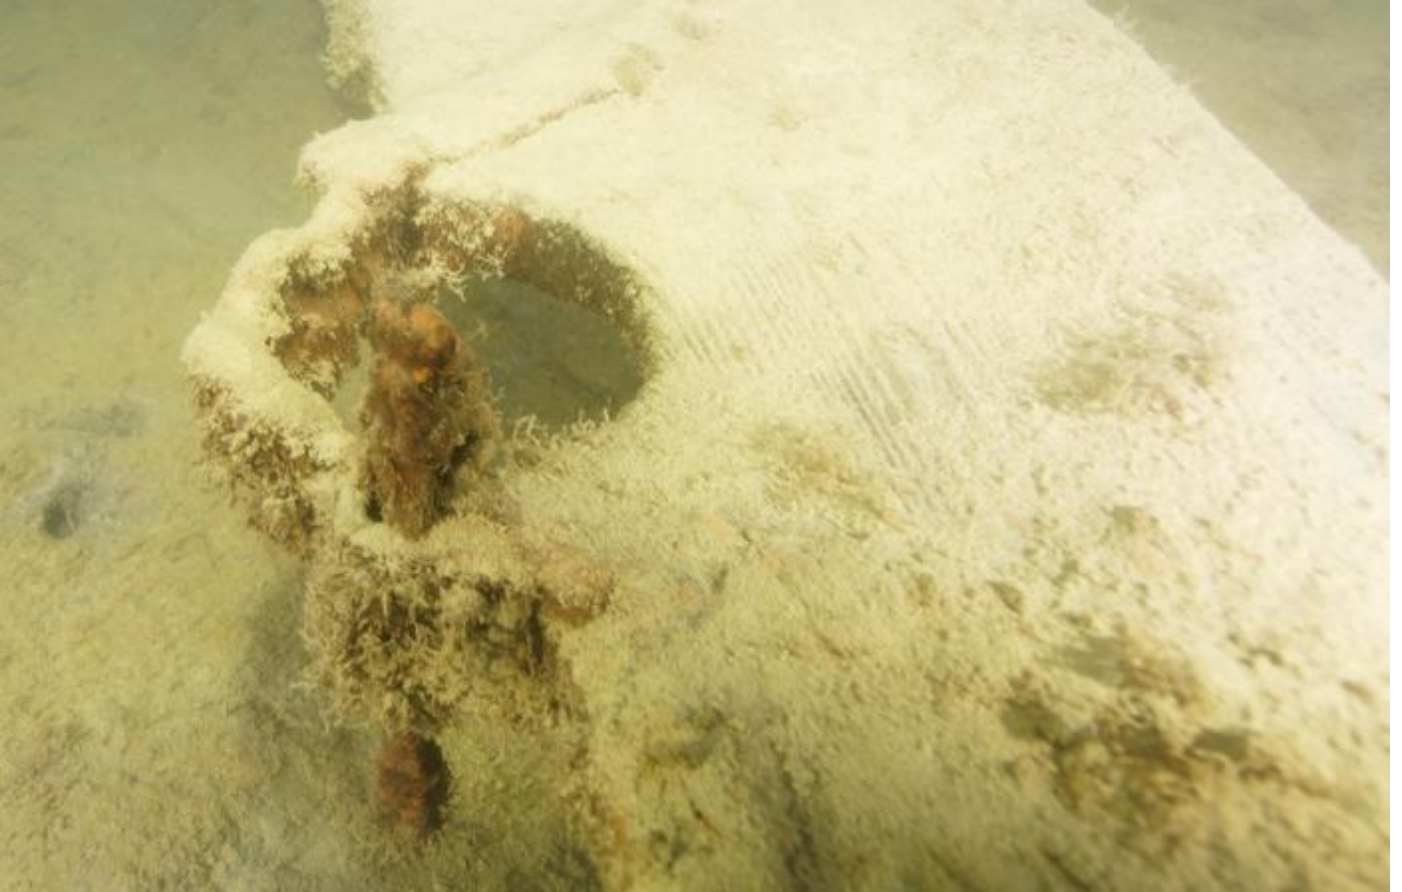
In der Mitte des Ledischiffes befindet sich das Segelbrett mit einer Länge von 4,7 Meter, einer Breite von 0,40 Meter und einer Dicke von 0.06 m. Eine eiserne Rohrschelle, für die Halterung des Mastes, mit einem Durchmesser von 16 cm, befindet sich stirnseitig in der Mitte des Segelbrettes. Der Segelmast, Durchmesser 16 cm x ca. 15 Meter, wurde vermutlich beim Untergang mitsamt des Segels aus Leinen an die Oberfläche getrieben.

Mastbrett und Rohrschelle für die Halterung des Mastbaumes

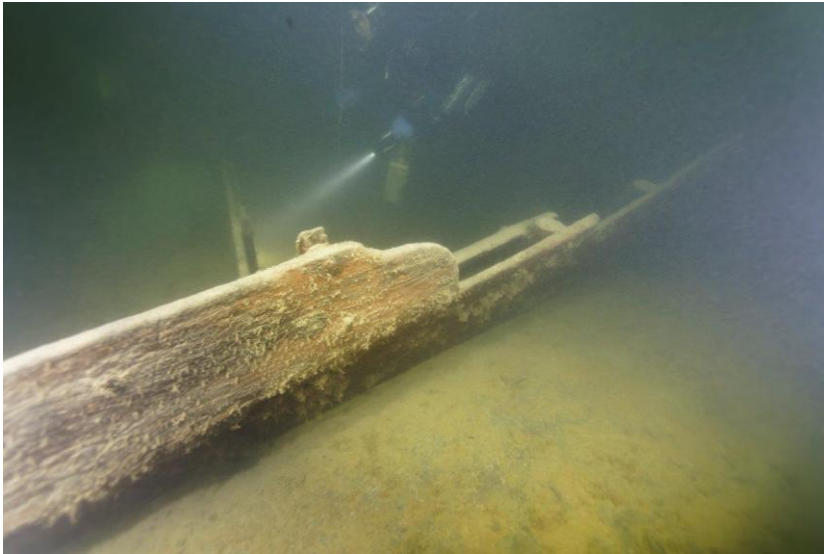
Aufstauladen (Backbordseitig)

Im 18 Jh. wurden keine Aufstauladen verwendet. Die lose Ladung wie Kies, Sand und kleinere Steinblöcke wurden damals im Schiffskörper rechts und links vom Segelmasten aufgehäuft. Sand- und Granitsteine wurden auf einem Bretterboden, höhe Bordkante, für das einfachere Be- und Entladen gelegt. Trotz behördlicher Bestimmungen wurden die Schiffe beinahe regelmässig stark überladen, was immer wieder zu Untergängen führte. Um diesen Gesetzen entgegenzuwirken, erfanden die Schiffer Mitte 19Jh. sogenannte Aufstauladen, die stumpf mit Stofflumpen abgedichtet auf die Bordkante mittels Aufstauhaken geklemmt wurden. Beim Wrack vor Richterswil wurden die Aufstauladen fest mit Eisenprofilen festgeschraubt.

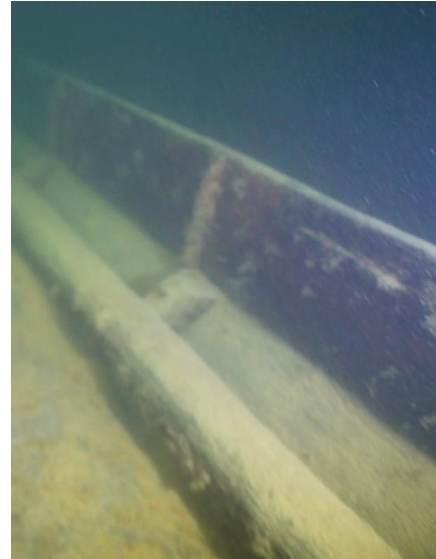
Aufstauladen (Backbord- Innenseite)
