WRACK STÄFA

Fortgeschrittenen-Kurs UWA 2004 GSU/SUSV

Gruppenarbeit vom 8. Mai bis 5. Juni 2004

Ort: Zürichsee, Stäfa-Kehlhof
Koordinaten: 698 470 / 232 220
Objekt: Wrack
Art und Umfang der Untersuchung: Abschwimmen, Prospektion, Vermessung
Anlass: Gruppenarbeit Fortgeschrittenenkurs UWA GSU / SUSV
Termine: 5. Juni 2004

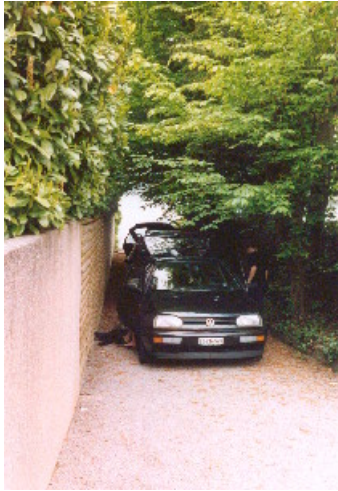
Abbildung 1

Die Benützung dieses Weges ist prinzipiell ohne Bewilligung möglich. Der Weg weist kein Fahr- oder Parkverbot auf (Abbildung 1). Der Durchgang soll jedoch gewährleistet sein, da die Bootsbesitzer nicht die Bewohner der angrenzenden Grundstücke sind. Die Namen und Adressen der Bootsbesitzer sind uns nicht bekannt.

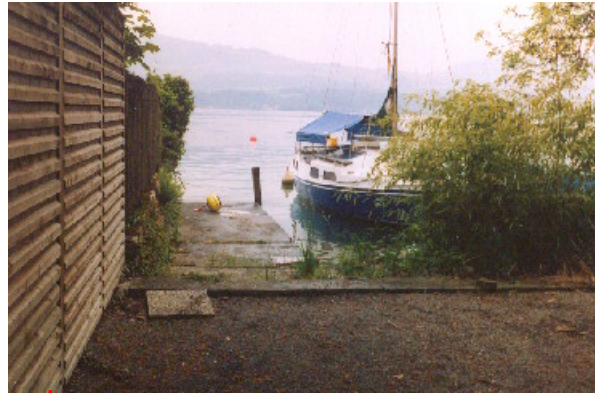
Abbildung 2

Der Einstieg am Anlegesteg ist flach und problemlos. Es steht genügend Platz zur Vorbereitung der Ausrüstung zur Verfügung (Abbildung 2).

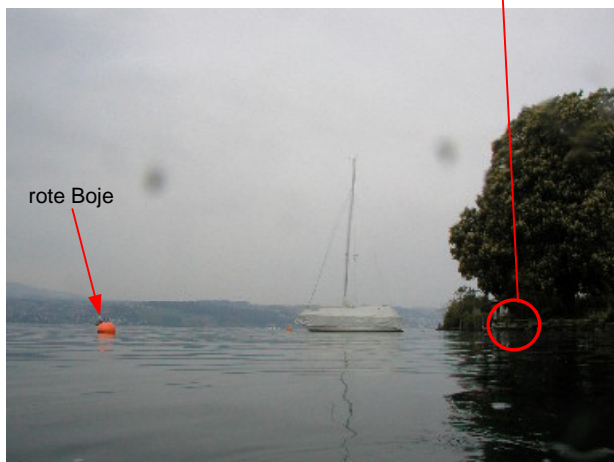
Abbildung 4

Das Wrack liegt 36,5 m vom Anlegesteg des Grundstückes 7778 entfernt, genau Richtung Norden (360 Grad). Der Abstand zu einer bestehenden, roten Schiffsboje (siehe Abbildung 4) beträgt 4 m. Zur Positionsberechnung wurde eine Peilung auf die rechte vordere Ecke des Grundstückes 12433 vorgenommen.

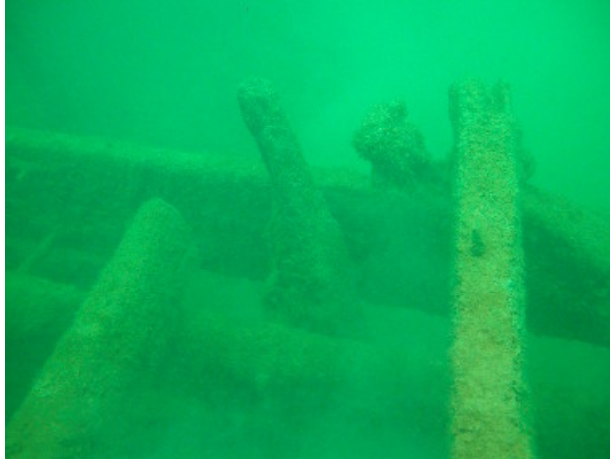
Abbildung 7

Der mittlere Teil des Wracks ist relativ gut erhalten. Bug und Heck und deren angrenzenden Konstruktionen sind stark zerfallen (Abbildung 7 und 8). Die Bug- und Heckpartie war nur mit Planken bedeckt und enthielt keine Aufbauten.

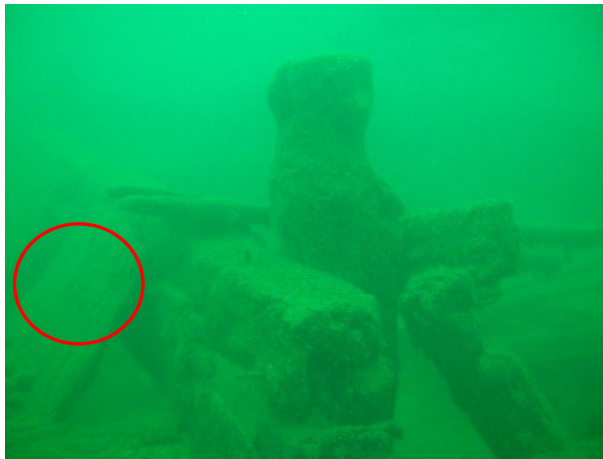
Abbildung 9

Am Heck sind die zum Teil noch erhaltenen Planken, welche schräg in den Laderaum verlaufen, zu sehen (Abbildung 9). Eine weitere Ansicht zeigt die Konstruktionsdetails des Heck-Aufbaus. Die Balken wurden mit Schrauben verbunden (Abbildung 10).

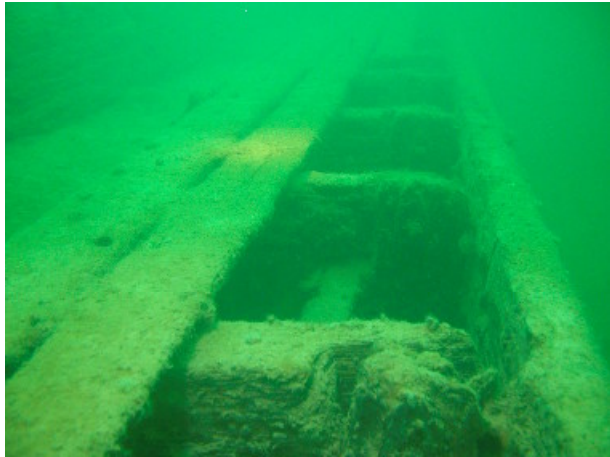
Abbildung 11

Die oberen Planken auf der Steuerbordseite sind nur im mittleren Teil gut erhalten (Abbildung 11). Am vorderen und hinteren Ende fehlen grössere Stücke. Ob diese Teile durch Beschädigung oder Erosion fehlen, ist uns nicht bekannt, resp. konnte von uns nicht beurteilt werden. Die Backbordseite ist besser erhalten (Abbildung 12)

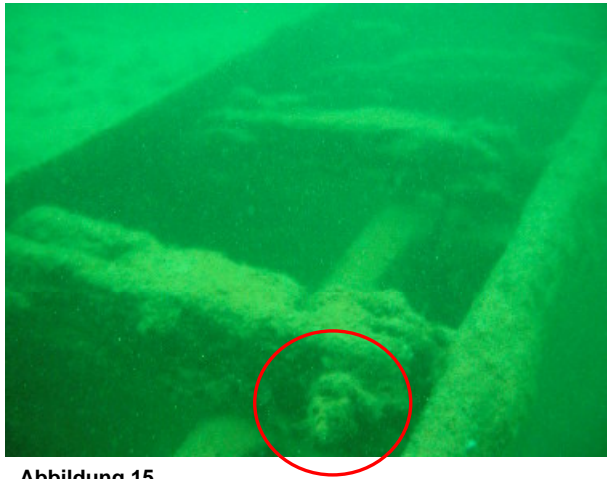
Abbildung 15

Die Spanten sind mit Metallschrauben verbunden (Abbildung 15). Der Abstand zwischen den Spanten beträgt ca. 60 cm (Abbildung 16).

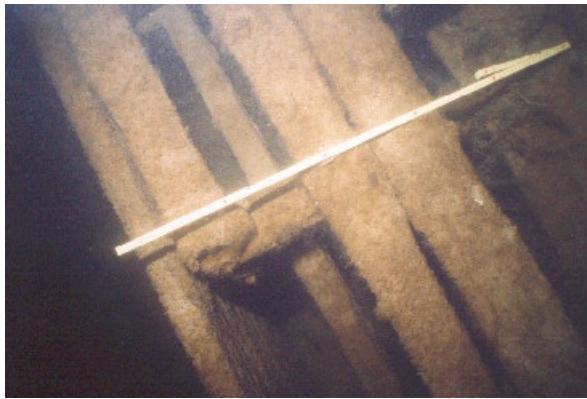
Die Abbildung 17 zeigt die Spantenkonstruktion nochmals im Detail.

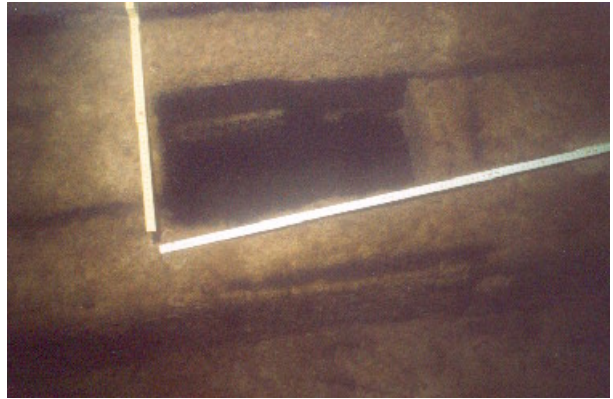
Abbildung 18

Auf der Backbord-Seite befindet sich in den Planken eine Aussparung. Es gibt keine Hinweise für die Verwendung dieses Leerraumes. Wir vermuten, dass in diesem Raum Seile für die Befestigung des Schiffes verstaut wurden (Abbildung 18).

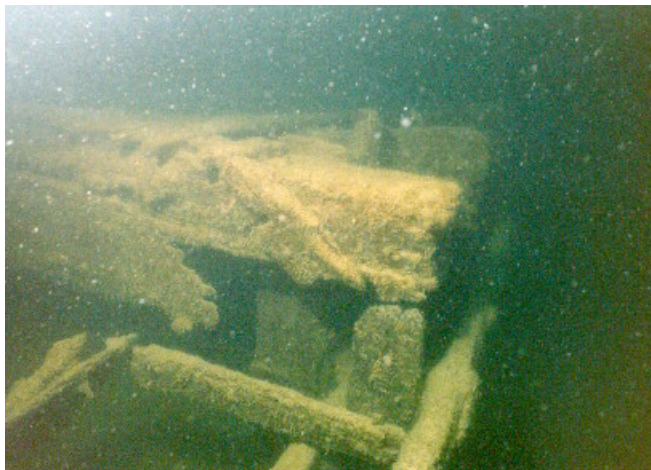
Abbildung 19

Der Bugbereich ist relativ stark zerfallen (Abbildung 19). Die Kaffen haben sich teilweise vom Rumpf losgelöst und ragen praktisch horizontal heraus. Die einzelnen Kaffen sind unterschiedlich erhalten (Zeichnung 4).

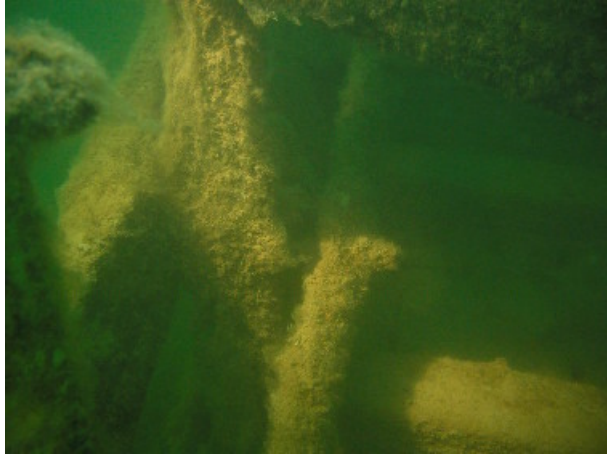
Abbildung 20

Die Abbildungen 20 und 21 zeigen die Details der Balkenkonstruktionen im Bugbereich.

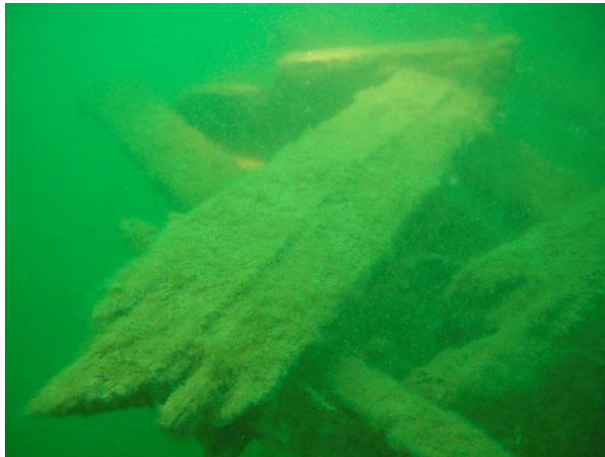
In der Abbildung 22 ist der obere Bereich des Buges zu sehen. 2 Stücke der Planken des Decks liegen lose auf der Konstruktion. In diesem Bild ist der zerfallene Zustand des Bugbereiches gut zu erkennen.

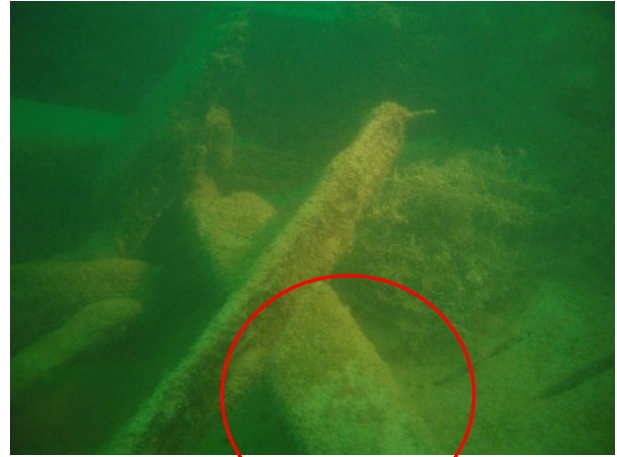
In Abbildung 23 ist der Querbalken am Boden, an welchem die Kaffen befestigt sind, zu sehen.

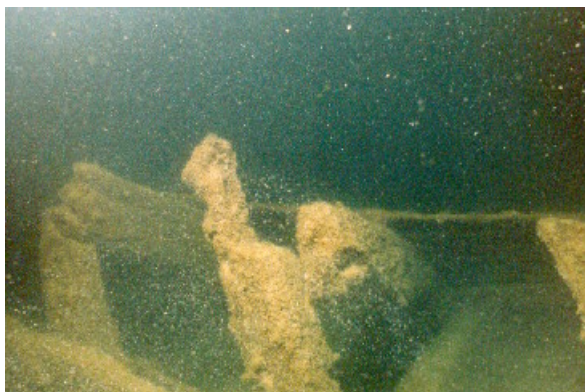
Abbildung 24 und 25 illustrieren die schräg abfallende teilweise erhaltenen Rückwand des Laderaumes, bei welcher der Unterbau mit Kanthölzern aufgebaut wurde. Auf dieser schrägen Fläche wurden die Planken darauf befestigt.

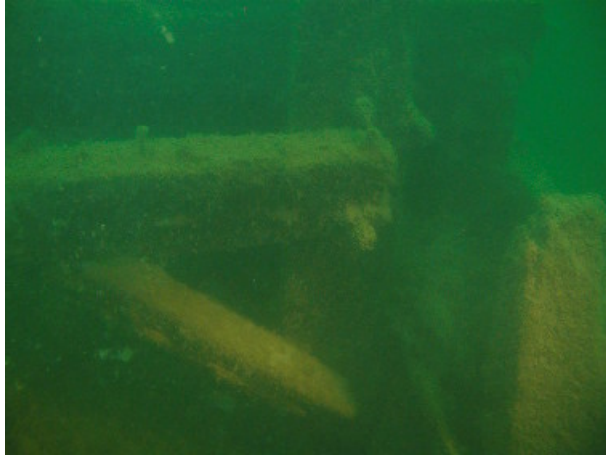
Die Abbildung 26 zeigt detailliert die Konstruktion des Heckaufbaus. Die Verschraubung des Querbalkens ist gut zu erkennen.

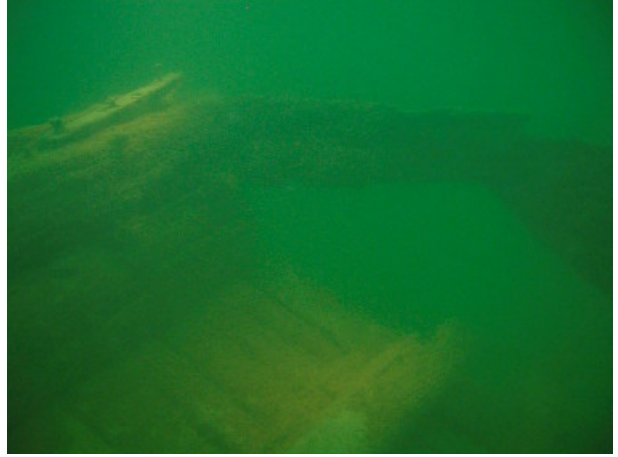
Abbildung 27

Hinten links befindet sich ein Loch (Abbildung 27). Ob dieses Loch durch Beschädigung oder Erosion entstanden ist, konnten wir nicht feststellen.

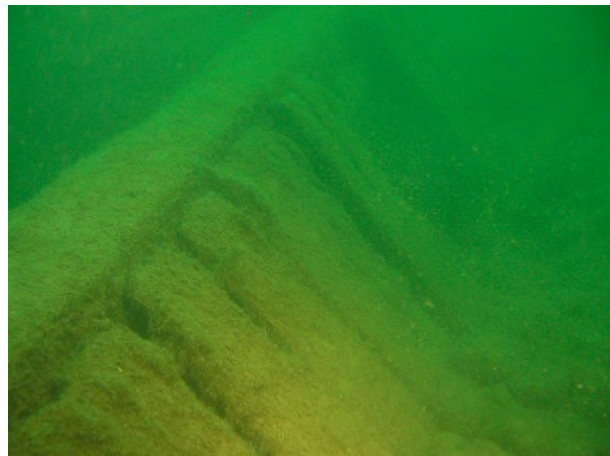
Die Abbildung 28 zeigt nochmals die schräg abfallenden Planken des Laderaumes im Heckbereich.

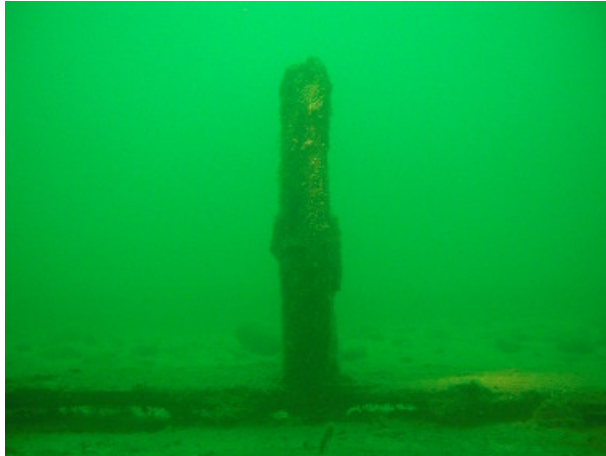
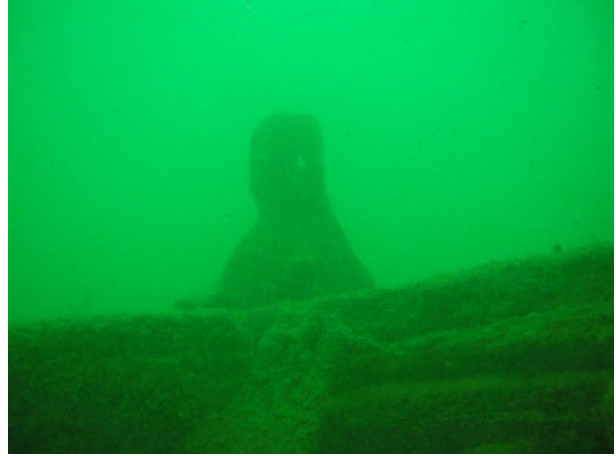
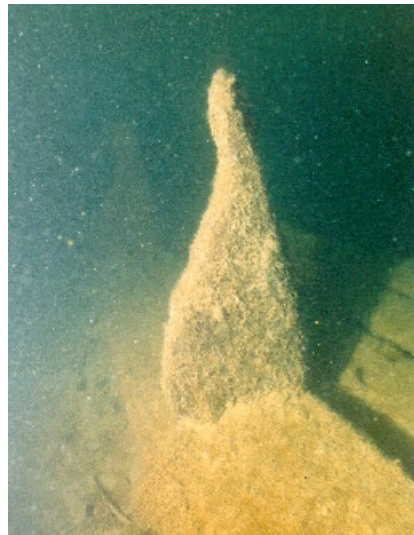
Die am mittleren Teil des Wracks auf der Backbord-Seite aufragenden 2 Holzpfosten handelt es sich um Abstützungen des oberen Randes des Laderaumes (Abbildung 32 bis 35). Diese Ränder sind durch Beschädigung oder Erosion nach innen umgekippt (Zeichnung 8).

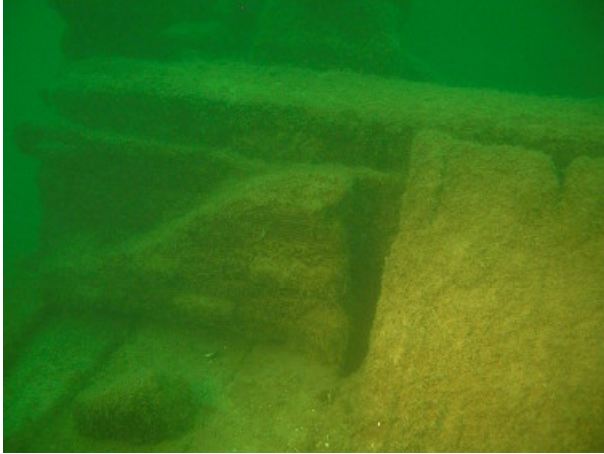
Diese Abstützungen sind im Bugbereich noch gut erhalten und nicht umgekippt. Die Abbildung 36 zeigt die erste und Abbildung 37 die zweite Abstützung.

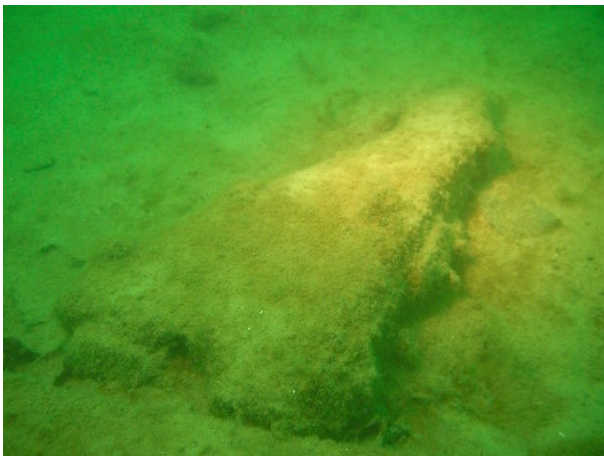
Abbildung 38

Im mittleren Bereich des Schiffes liegt eine solche Abstützung lose im Laderaum (Abbildung 38). Abbildung 39 zeigt nochmals eine Abstützung, welche am umgekippten Bord befestigt ist.

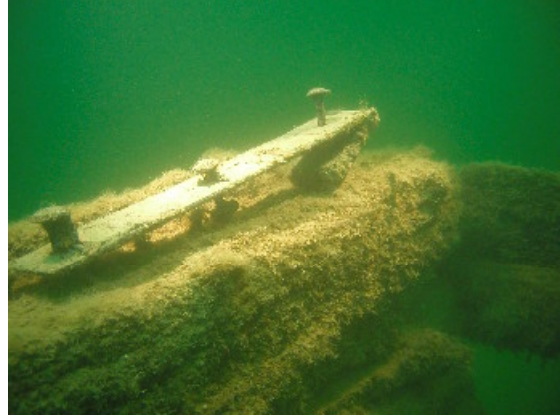
- Zum Bau dieses Schiffes wurden modernere Metallteile wie Schrauben Metallscharniere und Metallwinkel verwendet. Abbildung 40 und 41 zeigen ein Scharnier mit den entsprechenden Schrauben. In Abbildung 42 ist die Verschraubung einer Balkenkonstruktion zu erkennen.
- Die Abbildung 43 zeigt, dass die Lastkähne durch ein dampf- oder motorgetriebenes Schleppschiff gezogen wurden.

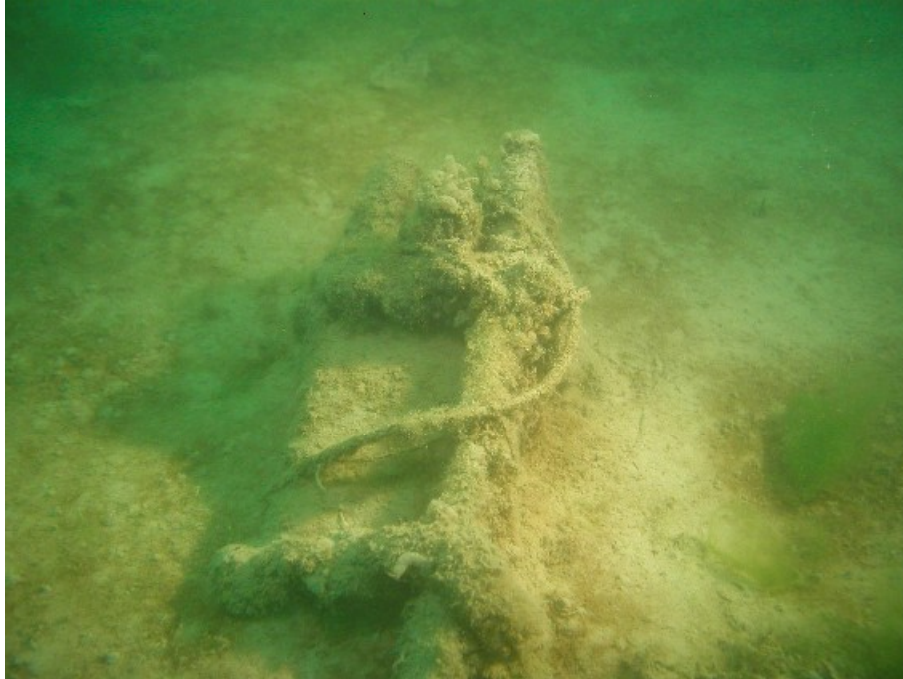
Abbildung 44

Auf der Steuerbordseite des Wracks, ungefähr im mittleren Bereich und einem Abstand von ca. 2 m liegt ein Teil im Seegrund, welches vermutlich zum Wrack gehört (Abbildung 44 und 45). Wir konnten nicht erkennen, um was für ein Teil es sich dabei handelt.
